OBERFLÄCHENBEHANDLUNG VON SCHWEISSDRÄHTEN ER70S6 & DEREN AUSWIRKUNG AUF DIE SCHWEISSEIGENSCHAFTEN

Bert Breidenbend, Richard Fichtner, Peter Terliesner, GEO Reinigungstechnik GmbH

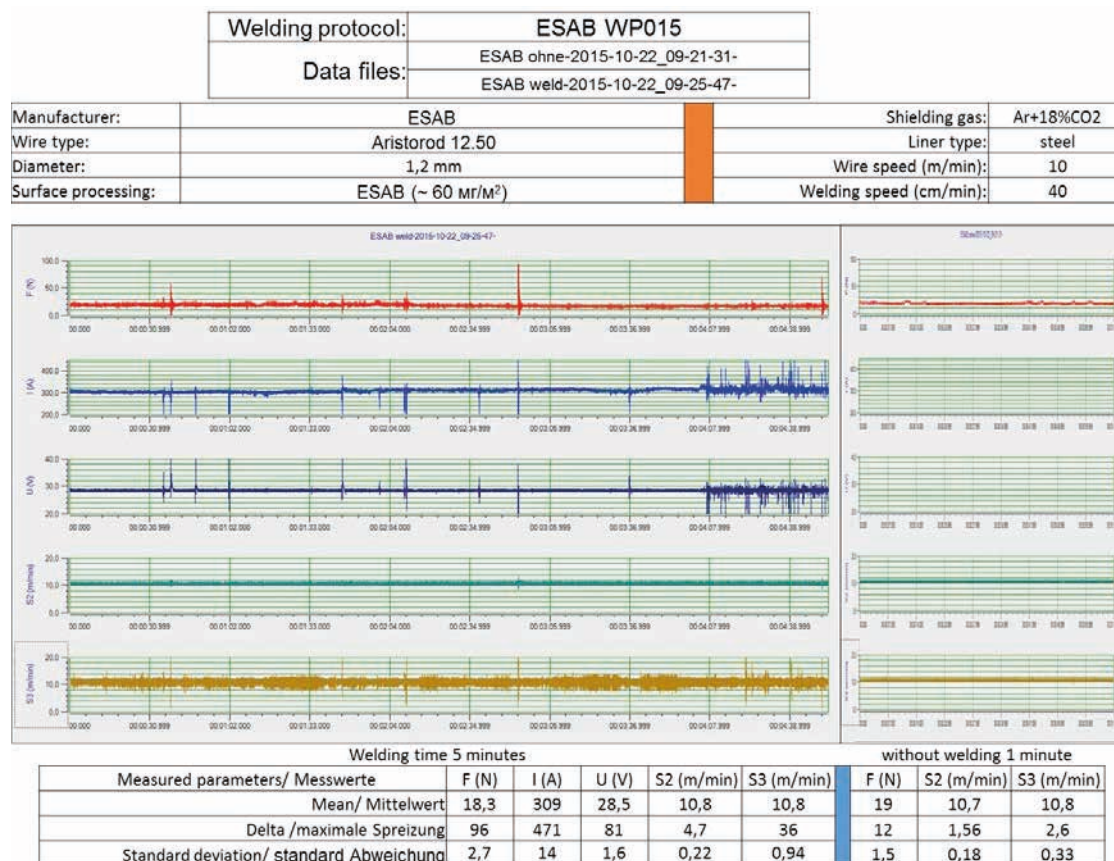
Bild 1: Beispiel eines Schweißprotokolls.

Links: Messkurven während des Schweißens (5 Minuten);

Rechts: ohne Schweißen (1 Minute)

Bild 1 zeigt das Protokoll der an GEO's Schweißmessplatz aufgenommenen Messkurven eines aus dem Handel erworbenen Drahtes (ARISTOROD 12.50).

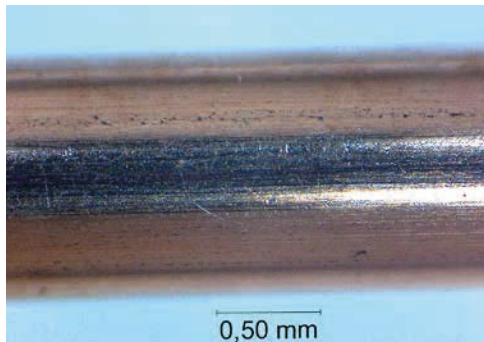
Bild 2: Oberfläche des verkupferten Drahtes

Bei den untersuchten Drähten war die Oberflächenbeschaffenheit der Blankdrähte in der Regel viel schlechter als bei den verkupferten Drähten (Bilder 2 und 3).

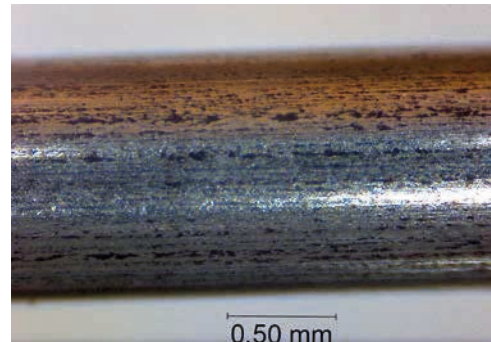
Bild 3: Oberfläche des nicht verkupferten Blankdrahtes

Um den Einfluss der Zieh- bzw. Beschichtungsmittel als Ursache für die Entstehung der Mikroschweißnähte zu dokumentieren, ist der Blankdraht (Drahtoberfläche auf Bilder 3, 6 & 6.1) vor weiteren Untersuchungen im Durchlauf mit Ultraschall „porentief“ gereinigt worden. Der gereinigte Draht hinterließ beim Abreiben mit einem mit Waschbenzin benetzten weißen Filterpapiers keinen Abstrich & es konnte beim Erhitzen auf $> 700^\circ\text{C}$ keinerlei Rauch beobachtet werden, beides klare Indizien für eine nahezu rückstandsfrei gereinigte Oberfläche. Die Schweißversuche mit diesem gereinigten Draht generierten keine Mikroschweißnähte am Kontaktübergang mehr. In wenigen Fällen wurde eine Erosion an der Kontaktstelle beobachtet (Bilder 14 & 14.1). Bei einigen der untersuchten Drähte war die Kontaktstelle optische nicht mehr feststellbar.

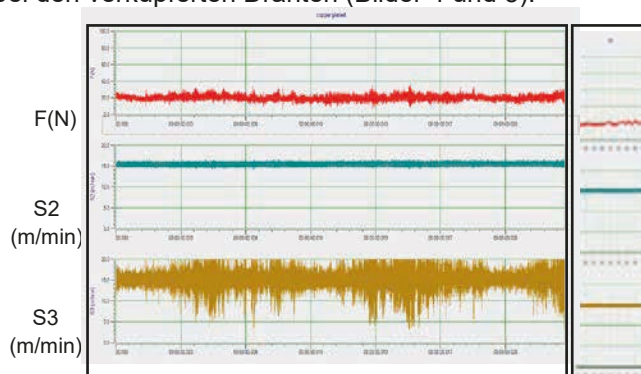
Bild 4: Messkurven eines verkupferten Drahtes beim Schweißen mit 350A, $\sigma_{S3} = 2,22 \text{ m/min}$ und ohne Schweißen, $\sigma_{S3} = 0,22 \text{ m/min}$

Ohne Schweißen zeigen die Messwerte für den Förderwiderstand und die Drahtgeschwindigkeiten S2 & S3 ähnliche Werte. Beim Schweißen waren jedoch - trotz nahezu gleichem Förderwiderstand - die Schwankungen der Drahtgeschwindigkeit S3 an der Schweißpistole bei den Blankdrähten viel geringer als bei den verkupferten Drähten (Bilder 4 und 5).

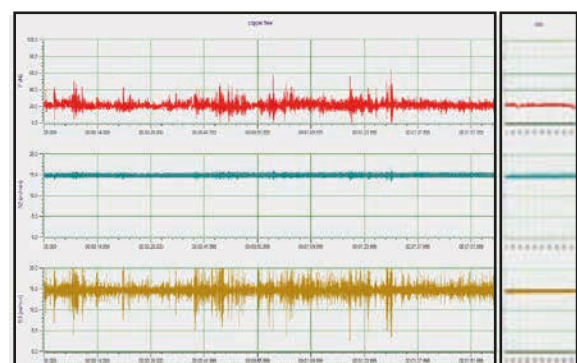
Bild 5: Messkurven eines Blankdrahtes beim Schweißen mit 350A, $\sigma_{S3} = 1,20 \text{ m/min}$ und ohne Schweißen, $\sigma_{S3} = 0,25 \text{ m/min}$

Diese Schwankungen treten nur während des Schweißens in der Schweißpistole auf & sind somit dem Stromübergang in der Kontaktspitze zuzuordnen. In der Praxis werden solche Schwankungen der Drahtgeschwindigkeit vom Schweißer als Vibrationen wahrgenommen & den schlechten Fördereigenschaften zugeordnet.

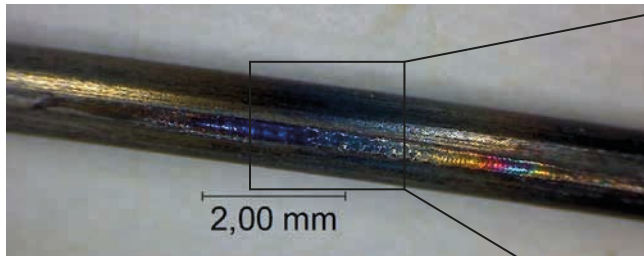
Bild 6: Die Mikroschweißnaht an der Kontaktstelle aus der Kontaktspitze (Bild 10).

Massivdraht ER70S6, Menge der Verschmutzungen:
Gesamt- ca. 900 mg/m²
CH-Menge- ca. 150 mg/m²

Die Bilder (6 - 9) zeigen Drahtenden verschiedener Blankdrähte (unverkupfertes ER70S-6, hochlegierter

Fülldraht AWS A5.22 ER308LT0-1/DIN EN 12073 T 19 9 L R C 3, Fülldrähte DW100-KS & „TriCor 25 FCW“/niedriglegierter Schweißpulverfülldraht), die nach dem Schweißprozess aus dem Bereich der Kontaktspitze entnommen wurden. Auf allen Drahtenden sind deutlich Mikroschweißnähte zu erkennen.

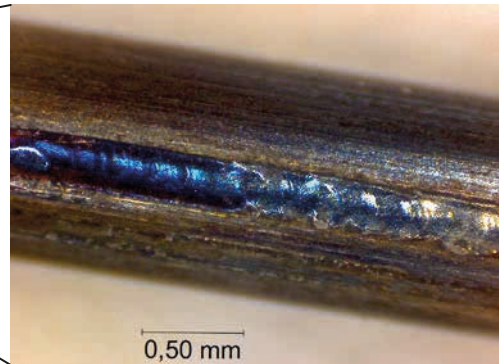
Bild 6.1: vergrößerte Darstellung aus Bild 6

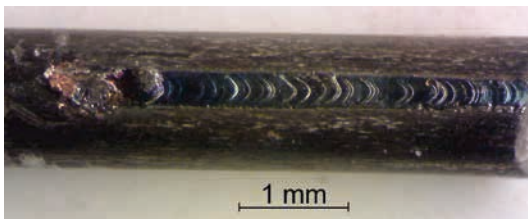
Bild 7: Die Mikroschweißnaht an der Kontaktstelle am Fülldraht Ø1,4 mm. Gezogen mit Ca- und Na – Seifen, Rest C H-Menge ca. 300 mg/m²

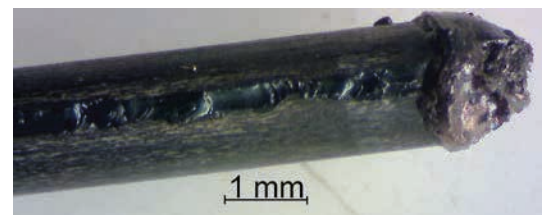
Bild 8: Mikroschweißnaht am Ende eines Fülldrahtes Ø1,6 mm. Restziehmittel Graphit.

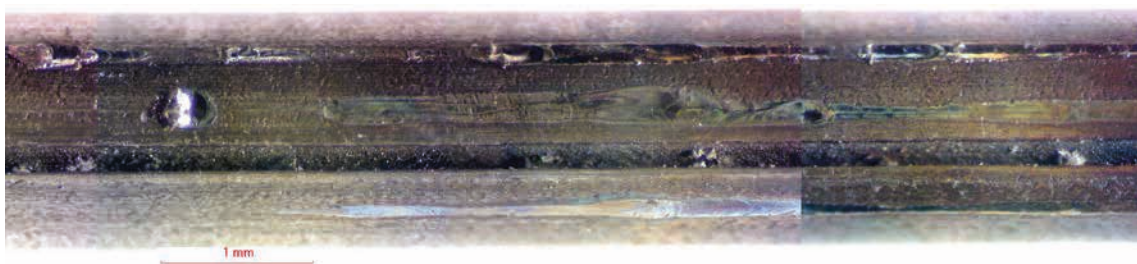
Bild 9: Mehrere Mikroschweißnähte an einem hochlegierten Fülldraht Ø1,4 mm. Der Draht war gereinigt und ist anschliessend mit Graphit beschichtet worden.

Die auf den Bildern 5-9 dargestellten Mikroschweißnähte sind jedoch beim Schweißen mit neuen Kontaktspitzen entstanden. An den Kontaktspitzen war kein Verschleiß (Bild 10), sondern es waren nach einer längeren Schweißzeit von ca. 20 Minuten eher Ablagerungen zu sehen (Bilder 11 und 12).

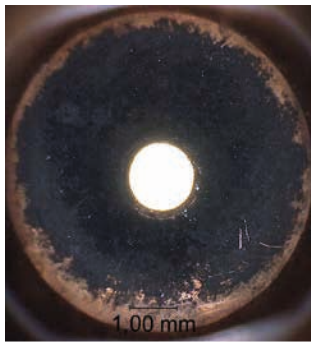
Bild 10: Kontaktspitze nach dem Schweißversuch mit Draht aus Bild 5. Schweißdauer 5 min

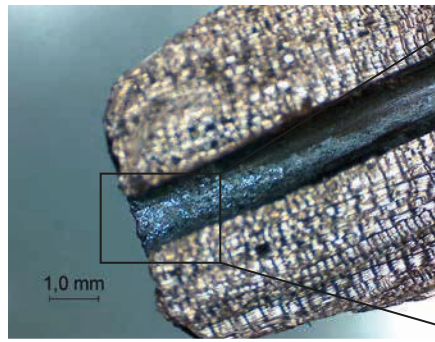
Bild 11: Aufgeschnittene Kontaktspitze nach dem Schweißversuch mit Draht aus Bild 7. Schweißdauer ca. 20 min

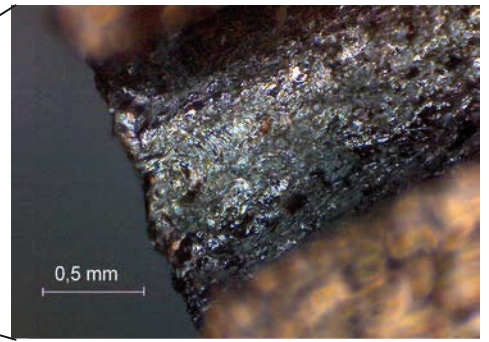
Bild 12: vergrößerte Darstellung aus Bild 11

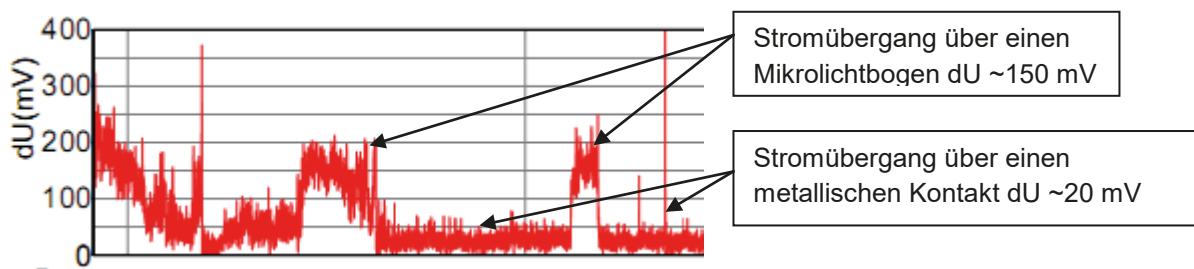
Bild 13: Spannungsabfall in einer Kontaktspitze während des Schweißens

Erkennbar hat ein Stromübergang durch einen Mikrolichtbogen einen deutlich erhöhten Spannungsabfall & die Erhitzung der Kontaktspitze zur Folge. Abhängig von der Beschaffenheit der Drahtoberfläche sowie der Menge & Verteilung der Beschichtung, kann sich die Stromübertragung während des Schweißprozesses mehrmals vom metallischen Kontakt zum Lichtbogen & zurück ändern. Dies zeigt die Messkurve für den Spannungsabfall (Bild 13).

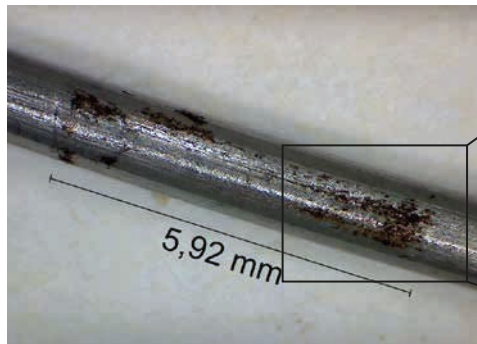
Bild 14: Typisches Aussehen einer Kontaktstelle (aus der Mitte der Kontaktspitze) nach einer Stromübertragung mit metallischem Kontakt

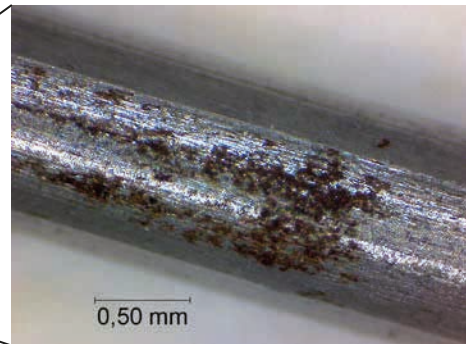
Bild 14.1: Ausschnitt aus Bild 14

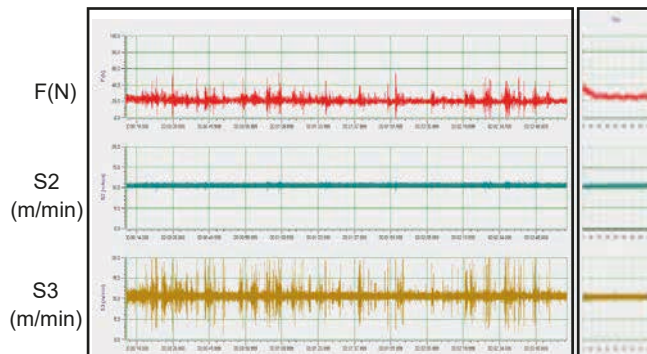
Bild 15: Messkurven aus Schweißversuchen am Blankdraht ER70S6, Ø1,2 mm (Kontaktpunkt wie auf Bilder 6 und 6.1).

Beim Schweißen mit Schweißstrom 300A

Mittelwert Förderwiderstand $F = 22 \text{ N}$

Drahtgeschwindigkeit 10,5 m/min

Standardabweichungen:

$\sigma_{S2} = 0,24 \text{ m/min}$ (nach den Förderrollen)

$\sigma_{S3} = 1,57 \text{ m/min}$ (an der Schweißpistole)

Ohne Schweißen:

$\sigma_{S2} = 0,21 \text{ m/min}$ (nach den Förderrollen)

$\sigma_{S3} = 0,36 \text{ m/min}$ (an der Schweißpistole)

Bei sehr sauberen Drahtoberflächen ist der Stromübergang somit ausschließlich über den metallischen Kontakt erfolgt. Die „porentiefe“ Reinigung des Drahtes führt also nachweislich zu einer messbaren Verbesserung der Kontakteigenschaften. Positiv macht sich dies, trotz einer gleichzeitigen, signifikanten Erhöhung des Förderwiderstandes (von 22 N auf 39 N), in einer deutlichen Reduzierung der Schwankungen der Drahtgeschwindigkeit an der Schweißpistole S3 bemerkbar (Bilder 15 und 16).

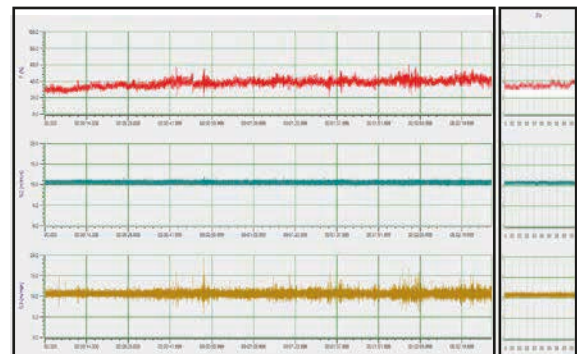
Bild 16: Messkurven aus Schweißversuchen mit dem gleichen Blankdraht ER70S6, Ø1,2 mm nach der „porentiefen“ Reinigung mit Ultraschall (Kontaktpunkt wie auf Bilder 14 und 14.1)

Beim Schweißen mit Schweißstrom 300A

Mittelwert Förderwiderstand $F = 39 \text{ N}$

Drahtgeschwindigkeit 10,5 m/min

Standardabweichungen:

$\sigma_{S2} = 0,21 \text{ m/min}$ (nach den Förderrollen)

$\sigma_{S3} = 0,8 \text{ m/min}$ (an der Schweißpistole)

Ohne Schweißen:

$\sigma_{S2} = 0,19 \text{ m/min}$ (nach den Förderrollen)

$\sigma_{S3} = 0,32 \text{ m/min}$ (an der Schweißpistole)

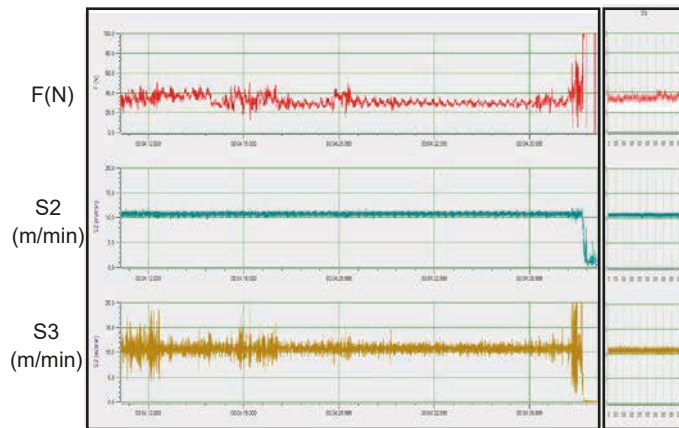
Bild 17: Messkurven eines weiteren Schweißabschnitts vom gleichen Draht wie auf Bild 16. Der Draht ist in der Kontaktspitze blockiert. Hierdurch wurde der Schweißprozess gestoppt. Die Bilder 19 und 21 zeigen den Kontaktpunkt am Draht aus der betroffenen Kontaktspitze.

Im weiteren Verlauf der Schweißversuche mit dem gereinigten Draht wurden sporadisch hohe Vibrationen festgestellt (Bild 17), teilweise auch in Verbindung mit „Verschweißungen“ der Drähte in der Kontaktspitze (Bild 19).

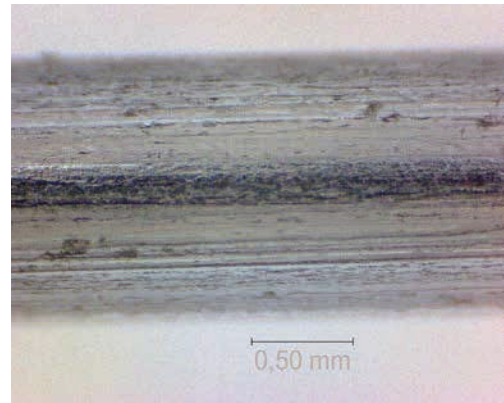
Bild 18: grobe Oberflächenbeschädigungen (Schweißversuch auf Bild 17). Es ist eine eingedrückte Rille mit etwa 10 μm Breite und 2 μm Tiefe mit überstehenden Rändern zu sehen, die sich auf eine Länge von ungefähr 80 cm erstreckt.

Als Ursache für diese Vibrationen konnten eindeutig Stellen mit groben Oberflächendefekten verifiziert werden (Bild 18). Diese groben Defekte in der Drahtoberfläche führen zu einer Verringerung der Kontaktoberfläche des Drahtes in der Kontaktspitze und als Folge

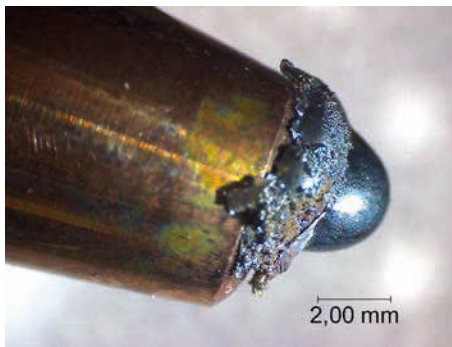
Bild 19: Kontaktspitze mit dem innen „verschweißten“ und aussen abgebrannten Draht.

Gleicher Draht wie auf Bild 18.

- zum plötzlichen Stromabfall
- zum Eintauchen des Drahtes in das Schmelzbad mit Spritzerbildung und entsprechenden Ausschlägen in den Messkurven
- zur Erhöhung der Spannung und Bildung eines Lichtbogens mit Metallschmelzung an der Kontaktstelle im Inneren der Kontaktspitze und zur unmittelbaren Erstarrung des geschmolzenen Metalls zu einem Hindernis für den Drahtvorschub (Bilder 19 -21)
- zum Drahtstopp und Abschmelzen des Drahtes bis zur Kontaktspitze

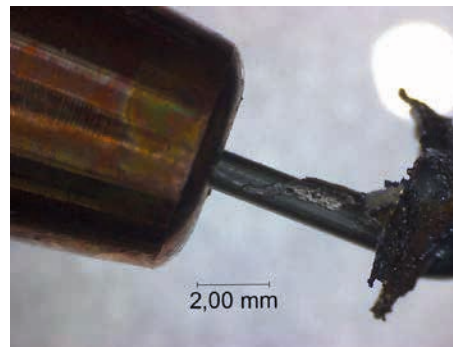
Bild 20: gleiche Kontaktspitze, durch Drücken von der Rückseite aus der Kontaktspitze herausgedrückter Draht

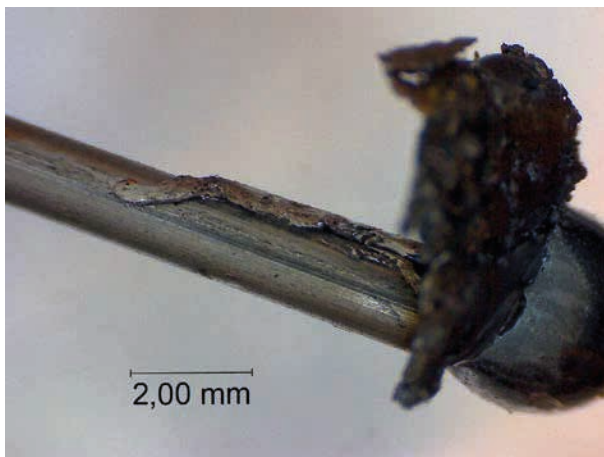
Bild 21: in der Vergrößerung sichtbare, eingedrückte Rille und Stelle der Lichtbogenentstehung – erkennbar ist, dass der Draht nicht mit der Kontaktspitze verbunden war, sondern die große Menge des erstarrten Metalls die Fortbewegung des Drahts in der Bohrung des Stromkontaktrohrs blockiert hat..

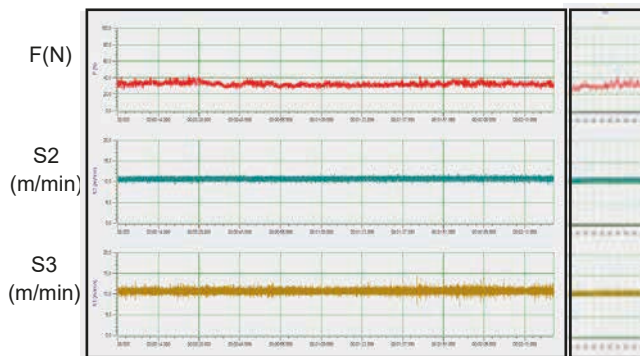
Bild 22: Messkurven für Blankdraht nach „porentiefer“ Reinigung mit Ultraschall und anschließender Beschichtung mit WWF-U300 ($< 10 \text{ mg/m}^2$).

Mittelwert Förderwiderstand $F = 32 \text{ N}$

Drahtgeschwindigkeit $10,5 \text{ m/min}$

Standardabweichungen:

$\sigma_{S2} = 0,25 \text{ m/min}$ (nach den Förderrollen)

$\sigma_{S3} = 0,52 \text{ m/min}$ (an der Schweißpistole)

Ohne Schweißen:

$\sigma_{S2} = 0,22 \text{ m/min}$ (nach den Förderrollen)

$\sigma_{S3} = 0,34 \text{ m/min}$ (an der Schweißpistole)

Durch das Auftragen einer geringen Menge ($< 15 \text{ mg/m}^2$) des speziellen Gleitmittels „WWF-U300“ von GEO konnten die Vibrationen und der Förderwiderstand noch einmal deutlich verringert werden (Bild 22). Das verwendete Gleitmittel sichert gleichbleibende Gleiteigenschaften auch bei hohen Temperaturen und verhindert als Antiadhäsionsmittel gleichzeitig das Haften. Bei Langzeit-Schweißversuchen wurden zwar noch sporadische Ausschläge in den Messkurven beobachtet, das Blockieren des Drahtes in der Kontaktspitze wurde aber vollständig eliminiert.

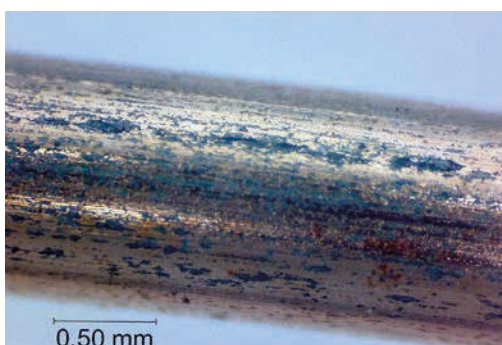
Bild 23: Oberfläche des gleichen verkupferten Drahtes wie auf Bild 2 nach der „porentiefen“ Ultraschallreinigung.

Angesichts der im Vergleich zum Stahl zehnfach höheren Leitfähigkeit des Kupfers und damit einhergehend eines viel geringeren Spannungsabfalls in der Kontaktspitze (wie in anderen Untersuchungen belegt [10]), ist wie schon oben erwähnt, dieses Phänomen auf den ersten Blick unverständlich, zumal auch die Drahtoberfläche des verkupferten Drahtes unter dem Mikroskop weniger Defekte zeigt (Bilder 2 und 3). Zur Klärung des Sachverhalts wurde der verkupferte Draht, analog zu dem Blankdraht, ebenfalls einer „porentiefen“ Reinigung mit Ultraschall unterzogen. Das Bild 23 dokumentiert, dass Kupfer ohne Bindung & Kontakt zur Oberfläche durch die Ultraschallreinigung entfernt wurde. Hierdurch werden zuvor verborgene Drahtoberflächendefekte sichtbar.

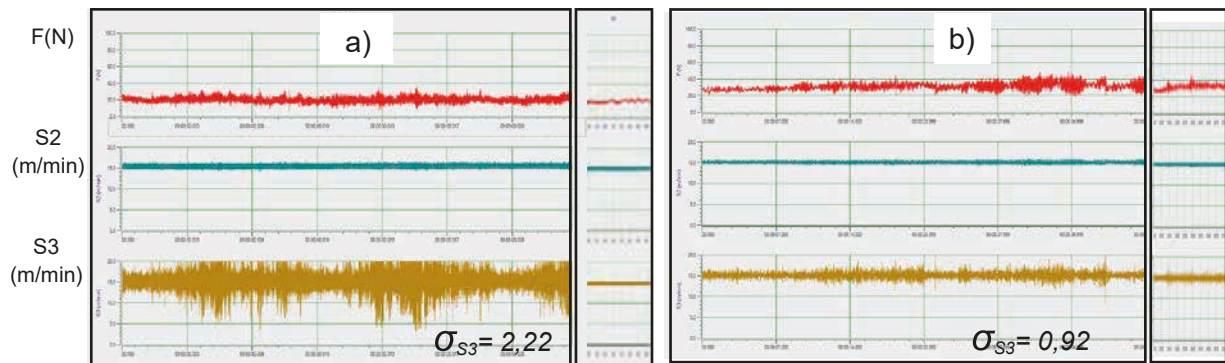
Bild 24: Vergleich der Messkurven des verkupferten Drahtes

- a) Zustand entsprechend Bild 2
- b) Nach der „porentiefen“ Reinigung, Zustand entsprechend Bild 23.

Die anschließenden Schweißversuche belegen, dass sich trotz einer offensichtlich schlechteren Oberfläche und erhöhtem Förderwiderstand die Vibrationen bzw. die Werte der Standardabweichungen der Drahtgeschwindigkeit σ_{S3} nach der Reinigung signifikant verringert haben (Bild 24).

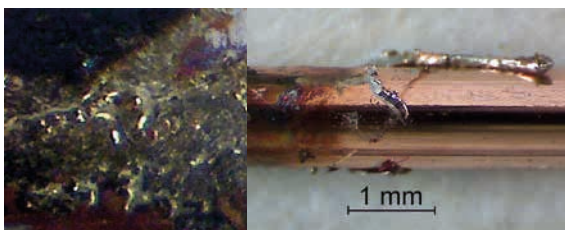
Bild 25: geschmolzenes Kupfer auf der Drahtoberfläche aus der Kontaktspitze

Des Weiteren geben die Versuchsergebnisse Grund zu der Annahme, dass die Kupferschicht keine wirklich gleichmäßig metallische Verbindung mit der Drahtoberfläche bildet. Sehr wahrscheinlich laufen die Prozesse in der Kontaktspitze dargestalt ab, dass zuerst die dünne Kupferschicht über einem Oberflächendefekt ohne feste Bindung zu Drahtoberfläche beim Stromübergang am Kontaktpunkt schmilzt & in der Folge an der Wand des Kanals der Kontaktspitze anhaftet (Kupfer an Kupfer). Aufgrund der relativ schnellen Bewegung des Drahtes erfolgt die Haftung allerdings nicht mehr an der heißen Stelle des Stromüberganges, sondern an einer kälteren Stelle in Richtung der Drahtbewegung. Dort bildet sich eine Metallablagerung, die die Reibung kurzfristig erhöht & sich bei der Messung der Drahtgeschwindigkeit & beim Schweißgerät als Vibration bemerkbar macht. Dieses Szenario belegen auch die Bilder 25 & 26.

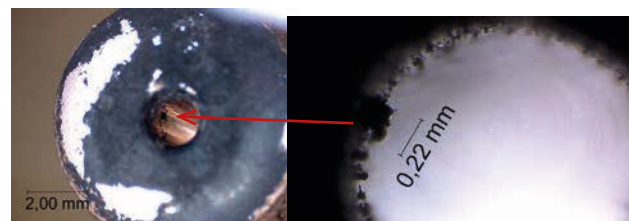
Bild 26: Kupferablagerungen in der Kontaktspitze (liegen in ca. 3 mm Tiefe)

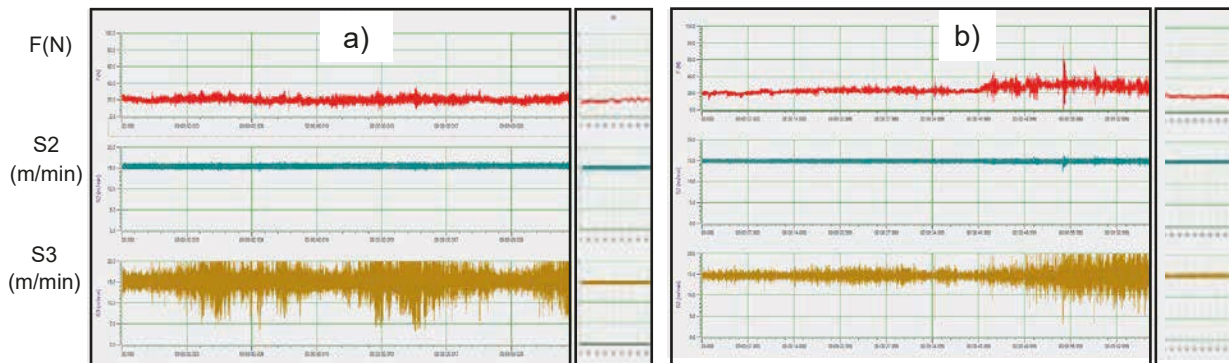
Bild 27: Vergleich der Messkurven des verkupferten Drahtes:

- a) Förderung in der Standard-Stahlseele
- b) Förderung in der grafitgefüllten Stahlseele – gut zu sehen ist, dass sich nach etwa 1 min Schweißzeit mit der Verringerung der Graphitmenge auch die Vibrationen erhöhen.

Die Vibrationen lassen sich z.B. auch durch die Anwendung einer hohen Menge an Graphit verringern (Bild 27). Für den entsprechenden Versuch wurde dies durch die komplette Füllung der Förderspirale mit Graphit erzielt. Der Effekt war jedoch nur für den Zeitraum messbar, in dem ausreichend Graphit im Schlauch vorhanden war. Mit der Verringerung der Graphitmenge erhöhten sich auch die Vibrationen. Der Vorteil von Graphit liegt in der Abwesenheit von Wasserstoff.
